대퇴골 간부 골절시 사용한 금속물의 금속부전(Metal failure)의 기전에 대한 연구

영남대학교 의과대학 정형외과학교실
전춘배 · 서재성 · 안면환 · 안종철 · 인주철

A study of the cause of metal failure in treatment of femur shaft fracture

- Fractographical and clinical analysis of metal failure -

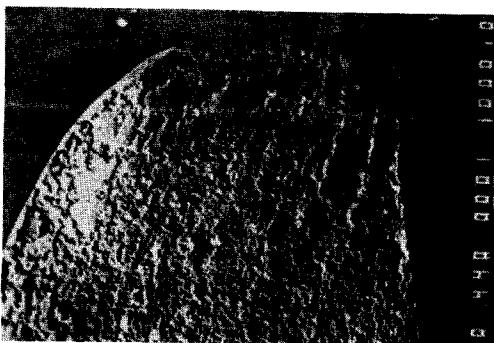
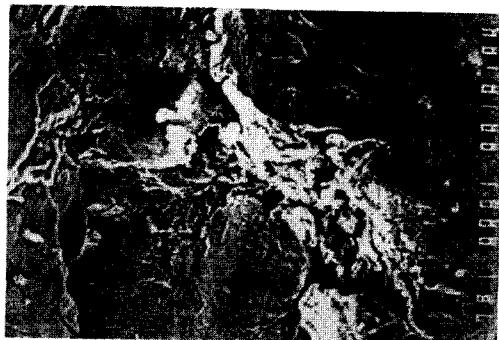
Fig. 1. Fracture surface showing the crack origin and course(50x).

Fig. 2. Magnified view of the crack origin (1000x).

Fig. 1,2는 첫번째 sample인 부전된 압박금속판의 파손면을 관찰한 사진이다. 이 사진에서 fatigue failure의 특징인 beach mark는 볼 수 없었고¹¹⁻¹³, 강한 외력에 의해서(one shot effect) 생긴 crack의 형태를 관찰할 수 있다¹⁴ crack이 plate의 윗쪽 표면의 screw hole부분에서 시작되어 전파하였음을 관찰하였다. 또, 이 sample의 crack origin부위에서 부식 현상을 볼 수 있었다. 이의 확인을 위해 EPMA로 EDS(Energy dispersive spectroscopy)를 이용하여 파손면에 존재하는 화학물질의 성분분석을 하였다(Fig. 3). 결과는 316L Stainless Steel에는 함유되어 있지 않는 염소 ion의 peak를 관찰할 수 있어서 crack origin부위의 부식현상을 확인할 수 있었다. 부식된 crack origin부위의 금속 표면사진(Fig. 4,5)에서 부식현상의 특징인 거북등 모양의 crack을 관찰할 수 있었다¹⁵.

원인이라기 보다는 체내에 고정된 금속 삽입물이 심한 응력상태에 놓여있다가 그 응력을 이겨내지 못하고 crack을 생성했을때 염수성인 체액에 존재하는 염소 ion과의 전기화학적 작용에 의해 부식되면서 crack을 심화시켜 plate의 파손을 도왔다고 여겨진다.

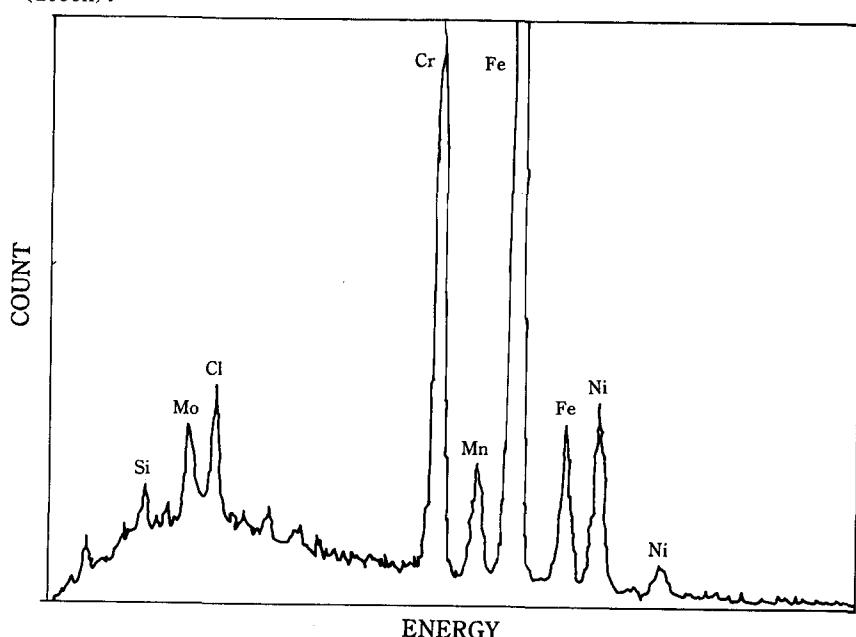
Fig. 3. EDS spectra observed in the corrosion wear area near the fracture origin.

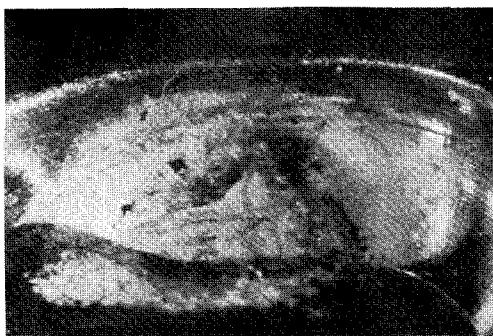
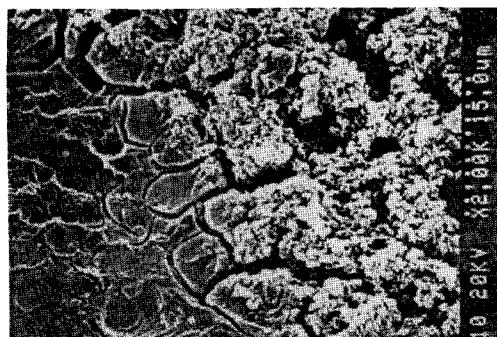
Fig. 4. Typical corrosion-wear attacks observed in the screw hole area of the implantation materials view with stereomicroscope(13x).

Fig. 5. Typical corrosion-wear attacks observed in the screw hole area of the implantation materials magnified view with SEM (2000x).

그러나, 파손된 금속 표면 관찰을 통한 실험 결과를 보면 피로파괴와에도 더욱 다양한 원인 혹은 기전들이 있음을 관찰할 수 있었다. 강한 외력에 의한 impact failure의 예를 관찰할 수 있었고, 그 파손 표면의 crack origin에서 부식 현상을 관찰할 수 있었다. 부식현상이 crack의 initiator로 혹은 crack의 심화에 작용을 했을 것으로 사료된다. 일반적으로 316L Stainless Steel은 특유의 부동태 피막(surface film)이 형성되어 있어서 부식에 강한 것으로 알려져 있으나, screw head와 plate의 screw hole surface에 어떤 stress에 의해 fretting이 일어나면 부동태 피막이 벗겨지고 국소적인 부식(Pitting corrosion)현상이 나타나게 되며, 더욱 심해지면 거북등 모양의 crack을 형성함을 관찰했다^{15, 26)}.

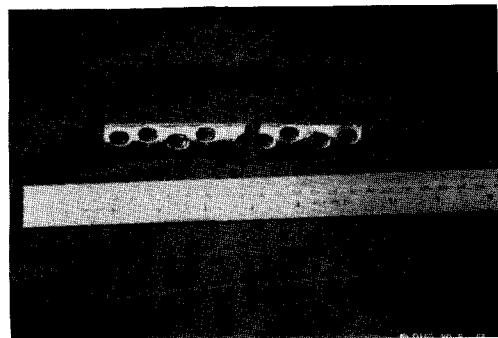
Fig. 6. Feature of failed DCP.

두번째 sample은 44세 남자환자로 대퇴골 중위부 골절후 압박 금속판 내고정후 9개월만에 금속 부전이 발생한 경우로 Fig. 6에서 부전된 압박금속판을 볼 수 있다. 이 sample의 파손면을

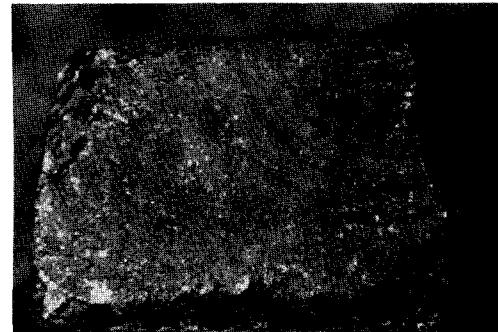
Fig. 7. Fracture surface showing beach mark (18x).

steromicroscope을 이용하여 관찰한 결과 Fig. 7에 보이는 것처럼 뚜렷한 beach mark를 볼 수 있었다. 이 beach mark는 금속 내고정물에서 보편적으로 일어나고 있는 fatigue failure의 특징적인 금속파손 표면소견이다. 일반적으로 인체내 금속 고정물은 unilateral bending을 받게 된다¹⁶⁾. 왜냐하면, plate가 고정되는 반대편의 피질골 결합이 instability의 원인이 되기 때문이다⁸⁻¹⁰⁾. 그래서, plate의 윗쪽표면에 shear stress와 tensile stress가 생기게 된다. Fig. 7에서도 crack이 처음으로 생성되는 부위는 이러한 응력을 때문에 우측상단의 표면이 된다. 이 경우의 방사선 소견에서(Fig. 8) 내측지지벽 결핍(반대편 피질골 결합)을 관찰할 수 있다. Fig. 9는 plate를 부착시키기 위한 screw hole가 공중에

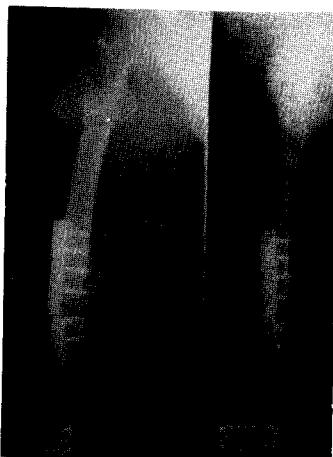
Fig. 8. X-ray showing the defect of medial buttress.

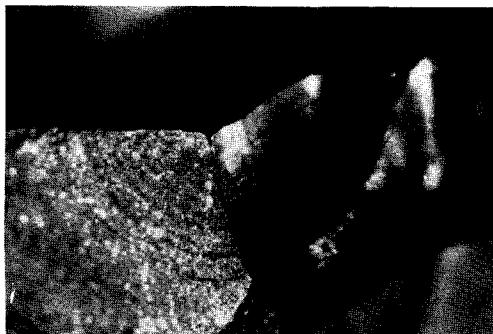
Fig. 9. Fracture surface showing defect by machining and beach mark(18x).

생긴 것으로 보이는 기계에 의한 길다란 줄무늬(machining mark)를 관찰할 수 있었다. 이 machining mark가 stress riser로 작용하여 금속이 쉽게 파손되어 지도록 하는데 영향을 주었다고 보여진다¹¹⁻¹³⁾. 세 번째 sample은 Jewett nail부전된 경우로 Fig. 10에 나타나 있다. Fig. 11에서 파손면을 관찰하면 아주 미세한 beach mark를 볼 수 있다. 이 경우도 역시 fatigue failure로 여겨진다. Fig. 12에서 특징적인 machining mark를 관찰할 수 있어 기구제작시 손상 혹은 screw hole가 공시에 생긴 기계적 손상이 fatigue

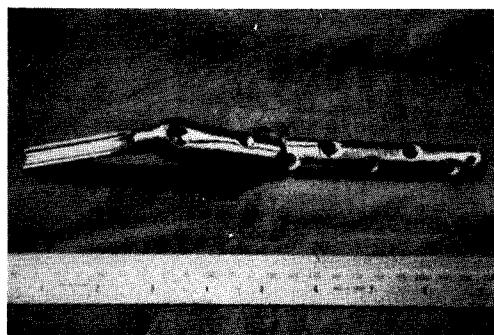
Fig. 10. Feature of failed Jewett nail.

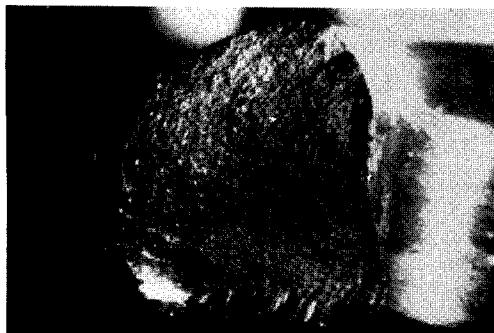
Fig. 11. Fractography of implantation material showing beach mark(12x).

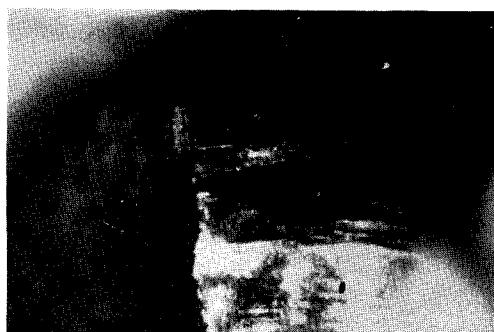
Fig. 12. Fractography showing typical machining mark on the screw hole surface (20x).

failure의 중요한 원인이 되었다고 생각된다. 네 번째 sample은 Rowe plate의 screw가 부전된

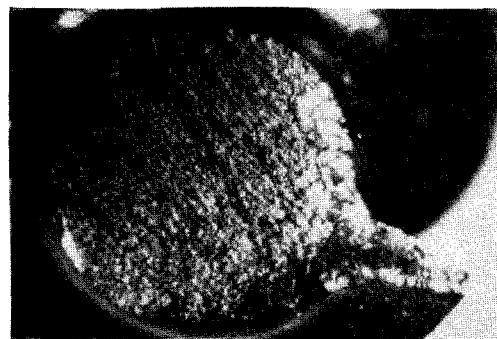
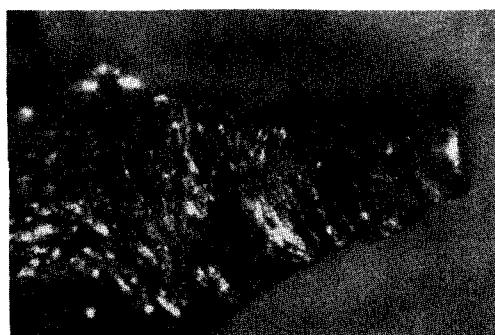
경우이다. 파손된 screw의 파손면을 stereomicroscope을 이용하여 관찰해 보면 crack이 시작된

Fig. 13. Fracture surface of screw showing beach mark(20x).

Fig. 14. Magnified view of thread showing beach mark(50x).

지점은 screw의 선단임을 알 수 있다. beach mark를 관찰할 수 있으므로 피로파괴라는 사실을 쉽게 알 수 있다(Fig. 13, 14). 방사선 소견을 보면(Fig. 15) screw head부분이 plate에 의해 bending을 받는 경우 과다하게 비스듬이 screw를 고정시키게 되면 전단응력을 받아 쉽게 파손 될 수도 있다.

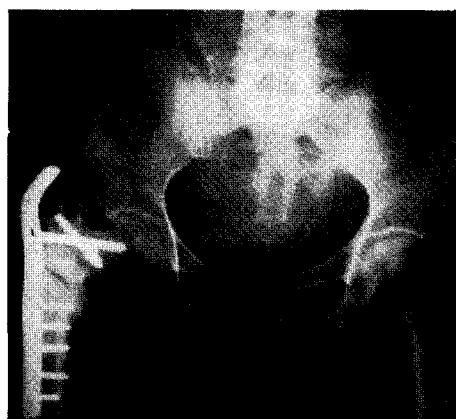
Fig. 15. X-ray showing the failed screw.

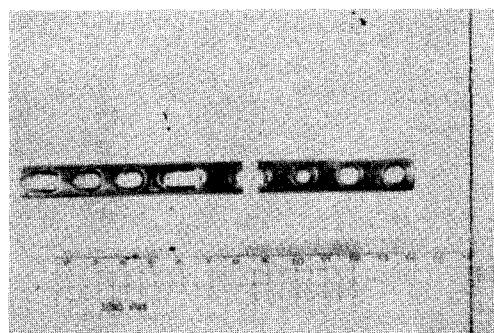
다섯번째 sample은 남자 30세 환자로 대퇴골 중위부 골절후 Narrow plate 내고정후 9개월만에 금속부전이 된 경우로 임상적으로 젊은 성인남자 대퇴골 골절에 Narrow plate(Fig. 16)는 부적당한 기구의 선택이었다. Fig. 17은 부전된 plate의 파손면을 보여준다. 전형적인 beach mark를 볼 수 있어 cyclic stress에 의한 fatigue failure임을 알 수 있고 screw hole에서 machining

Fig. 16. Feature of failed narrow plate.

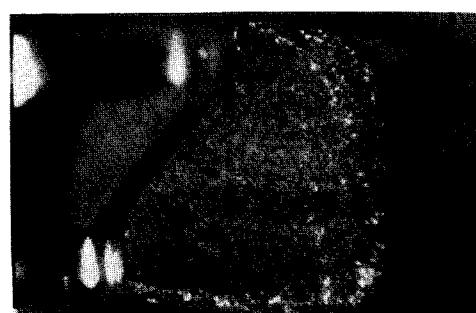
Fig. 17. Fracture surface showing beach mark (17x).

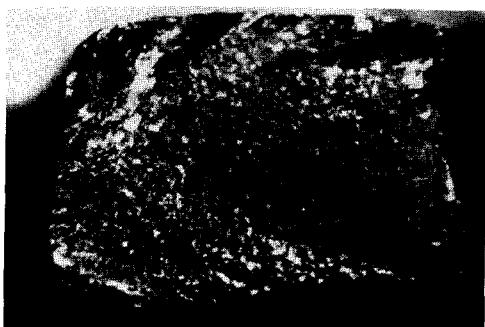
Fig. 19. Fracture surface showing two crack origin(13x).

여섯번째 sample은 48세 남자 환자로 대퇴골 원위부 골절후 압박금속판 내고정후 9개월후 금속부전된 경우로 이 sample의 파손면에서 보면 좌측 하단과 우측 상단의 두곳에서 crack이 생성되어 전파되었다고 여겨진다(Fig. 19). Fig. 20에서 screw hole내벽에 machining mark를 볼 수 있고 crack origin부근에 국소적이고 미세한 beach mark가 보인다. 따라서 machining mark로 인해 stress가 집중되어 fatigue crack을 형성하여 cyclic stress의 반복으로 파손 되었다고 여겨진다.

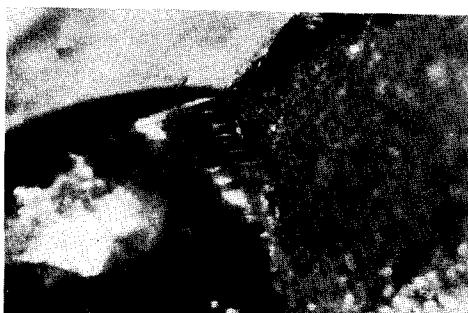
Fig. 20. Fracture surface showing machining mark(17x).

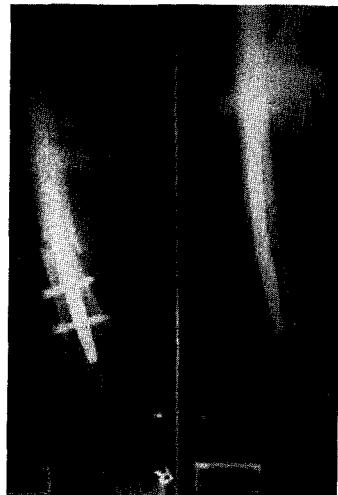
Fig. 21. X-ray showing the faulty too short distance from fracture site to interlocking screw.

일곱번째 sample은 30세 남자환자로 대퇴골 원위부 골절후 interlocking nail고정후 4개월만에 부전된 case로 임상적으로는 방사선 소견상(Fig. 21) interlocking screw가 골절부위에 너무 가까웠던 경우로 부적당한 기구선정으로 볼 수 있다. 금속 파손면을 보면(Fig. 22) beach mark를 볼 수 있어 cyclic bending에 의한 fatigue failure임을 알 수 있다.

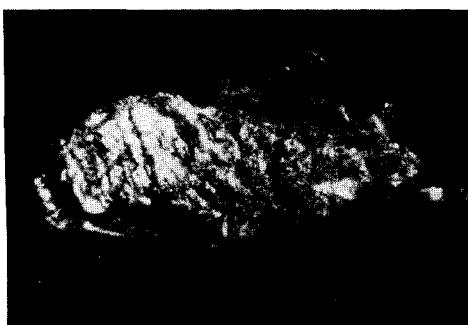
Fig. 22. Fractography showing beach mark(35x).

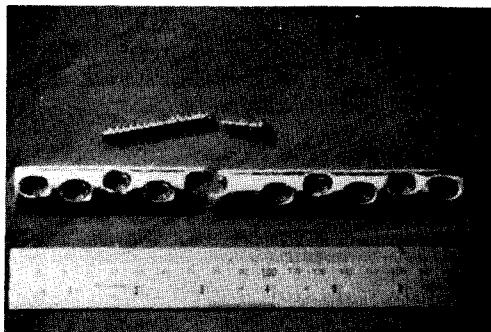
여덟번째 sample인 압박금속판 부전(Fig. 23)의 파손된 부분의 screw hole을 stereomicroscope을 이용하여 관찰한 결과는 plate의 top surface와 안쪽 surface를 따라서 심한 cracking¹⁵⁾ 전파되었음을 관찰하였다(Fig. 24). crack의 전파경로를 추적하기 위해서 plate의 길이 방향으로 절단하여 10% oxalic acid를 etchant로 electrolytic etching한 결과 crack이 grain을 통과하여 진행되었음(Transgranular cracking)을 볼 수 있다(Fig. 25, 26). 전형적인 Transgranular stress corrosion crack의 예로 금속 자체에 문제가 있었던 경우로 stress와 corrosion이 복합적으로

Fig. 23. Feature of failed DCP.

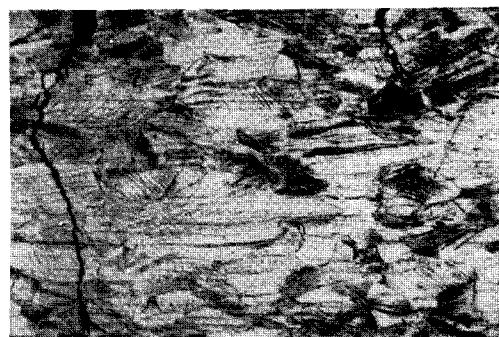
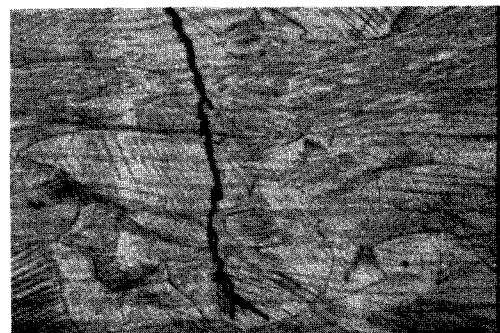
Fig. 25. Etched surface showing transgranular crack propagation(80x).

Fig. 26. Magnified view of etched surface showing transgranular crack propagation (16x).

작용하여 더 쉽게 파손되었다고 여겨진다¹⁵⁾.

다음은 내고정 금속 자체의 문제에 의한 파괴로 보이는 stress corrosion crack을 관찰할 수 있었다. 일반적으로 316L Stainless Steel은 열처리 과정 등에 문제가 있으면, crack이 grain의 outer surface를 따라 진행되는 intergranular cracking이 생긴다고 한다. 그러나, 이 case에서는 transgranular cracking으로 나타나 316L Stainless Steel 제작공정시 합금조성성분비가 달랐을 것으로 추측된다. 이 case의 관찰로 정형외과에서 흔히 쓰는 금속내고정물 자체의 결합에 의한 금속부전이 있으므로, 세심한 주의가 요망된다¹⁵⁾.
