잠금장치가 되어있는 Datex-Ohmeda S/5 Avance에서의 마취가스 누출

An Unexpected Vapor Leakage from Locked Vaporizer

— Abstract —

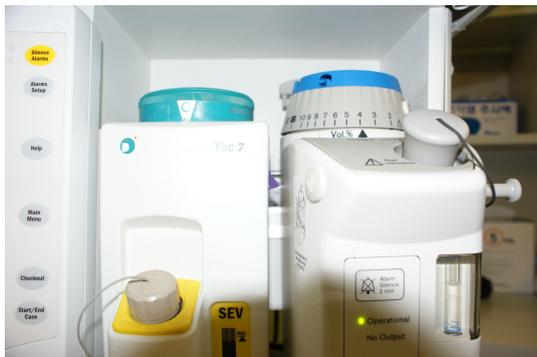
Fig. 1. The vaporizer can be turned “ON” when the mismatched locking lever is maintained at the “Lock” position. The vaporizer on the left is Sevoflurane and the one on the right is Desflurane.

마취를 위해 사용하고자 하는 desflurane 기화기(D-vapor S 2000, Drager medical AG & Co. KG, 23542 Lubeck, Germany)가 장착되어 있지 않았다. 이에 desflurane 기화기를 장착하고 잠금장치 후 기화기의 농도 조절 다이얼이 정상적으로 움직여지는지 확인하였다(Fig. 1). 환자가 이미 수술방에 입실하여 대기하고 있어 배기밸브를 잠그고 환자에게 연결되는 Y관의 입구를 손으로 막은 다음 산소분출 밸브를 작동하여 호흡회로 내로 30 cmH₂O의 압력을 가하는 양압누출검사를 시행하여 누출이 없음을 확인하였다. 환자에게 마취유도 전 100% O₂ 6 L/min로 호흡하도록 하였고 thiopental sodium을 250 mg 정주하였다. 환자의 의식 소실을 확인하고 각각 3L/min의 N₂O와 O₂, desflurane 6 vol%로 용수환기를 시행하였다. 그러나 호흡량이 제대로 차지 않고 환기에 어려움이 있어 N₂O의 투여를 중단하고 산소 유량을 12 L/min 이상으로 증가시켰으나 여전히 호흡량이 차는 속도가 느렸다. 이에 전신마취기 내부의 누출이 의심되어 이산화탄소 흡수제 연결부분, 가스 제거관, piston drive 등을 급히 확인하였으
